## RECONOCIMIENTO GEOLÓGICO Y MÉTODOS DE ESTABILIZACIÓN DE TALUDES ROCOSOS EN FORMACIONES VOLCÁNICAS DEL SUR DE GRAN CANARIA Y FUERTEVENTURA, ISLAS CANARIAS

A. Lomoschitz Mora-Figueroa<sup>1\*</sup>, A. Cilleros Conde<sup>1</sup>, E. Sanz Pérez<sup>2</sup> e I. Menéndez-Pidal de Navascués<sup>2</sup>

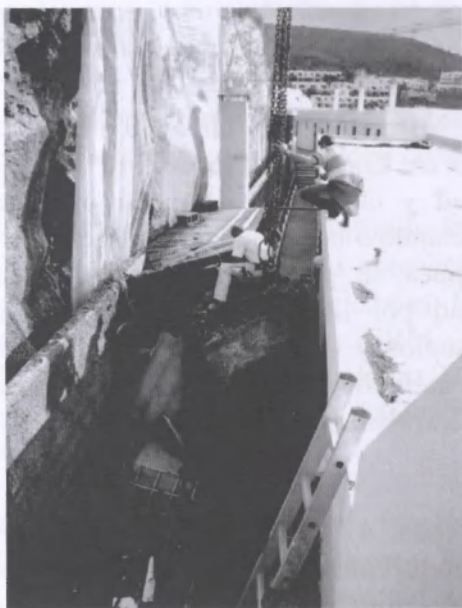
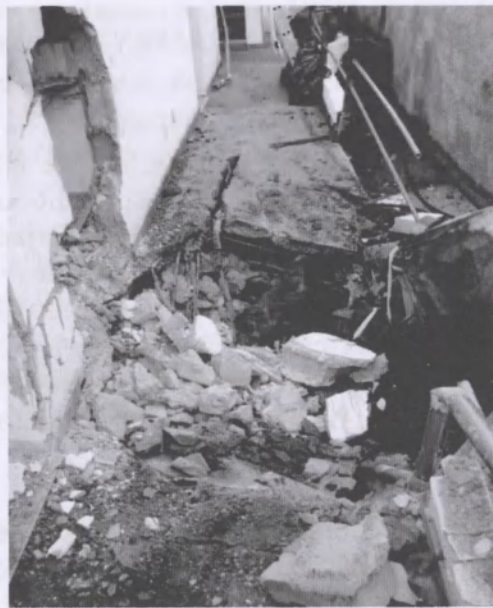
Figura 3. Operación de retirada del bloque de roca de 11,6 toneladas del pasillo posterior de los apartamentos. Cráter formado por la caída de esta roca.

El talud de Los Teques, en el sur de Gran Canaria, se eleva unos 30 m sobre los apartamentos que le dan nombre y tiene unos 105 m. En diciembre de 2005 un bloque rocoso de 11,6 toneladas se desprendió del talud y cayó sobre el pasillo posterior, produciendo un enorme cráter sobre el forjado, afectando a las conducciones generales y a las paredes de dos apartamentos. Antes y después se produjeron desprendimientos menores. Una vez solicitado el estudio del talud por la propiedad, los trabajos se orientaron a: 1) la caracterización geológica de suelos y rocas; 2) la identificación de bloques rocosos inestables y 3) la definición de los métodos constructivos más adecuados, para retener o evitar nuevos desprendimientos, teniendo en cuenta el coste y la efectividad de cada método.

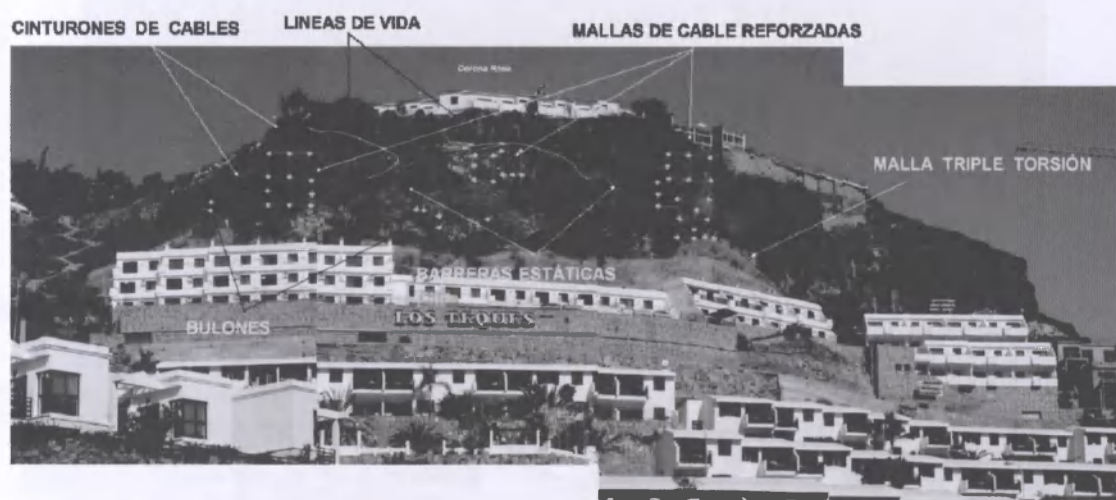
Figura 5. Esquema de los métodos de estabilización aplicados en el talud de Los Teques, Sur de Gran Canaria.

Finalmente, se emplearon diversas técnicas, ajustadas a la necesidad de estabilizar o retener los diferentes desprendimientos posibles. Estas fueron:

- Retirada de piedras sueltas y estabilización de coluviones ( $450 \text{ m}^2$ ).
- Muros de apeo bajo bloques de roca descalzados ( $18 \text{ m}^2$ ).

- 20 drenes inclinados (*californianos*) para reducir la presión de agua en el macizo rocoso.
- Malla de triple torsión para el guiado de pequeñas piedras ( $260 \text{ m}^2$ ).
- Mallas de cable reforzadas y bulones ( $180 \text{ m}^2$ ).
- Barreras estáticas de pequeña altura (1m) para retener los esporádicos flujos de derrubios canalizados por los barranquillos (2 barreras de 15 ml.).
- Cinturones de cable alrededor de columnas de roca inestables (3 zonas).
- Bulones perforados y tensados, en bloques de roca (10 unidades).

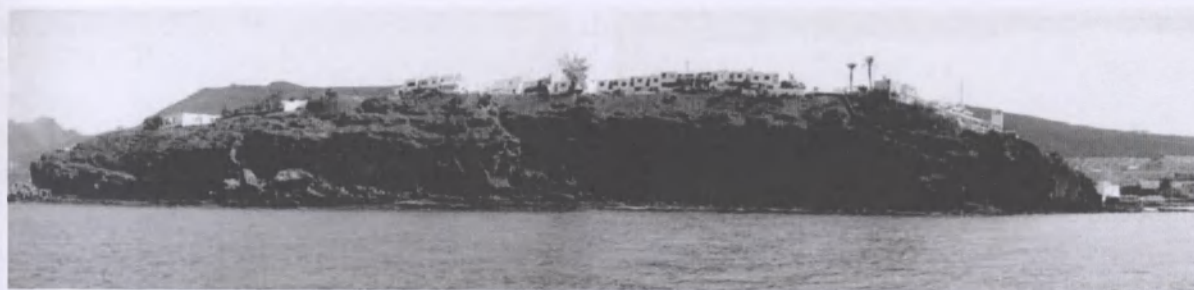
(a)

Figura 6 a) Vista general del acantilado de Morro Jable, Sur de Fuerteventura; b) ejemplo de diferenciación de los materiales geológicos presentes en el acantilado (extremo oriental).

En 2006 se redactó el proyecto del paseo peatonal costero de Morro Jable, sur de Fuerteventura, con el objeto de unir el puerto con la zona de playas, siendo el área turística principal del sur de la isla. El paseo tendría unos 450 m de largo y debía ser proyectado sobre una estrecha franja de terreno, a lo largo de un acantilado rocoso de 30 m de altura, con numerosas cavernas en su base. Existen zonas con grandes deslizamientos y desprendimientos, que se han producido en materiales volcánicos de diverso tipo.

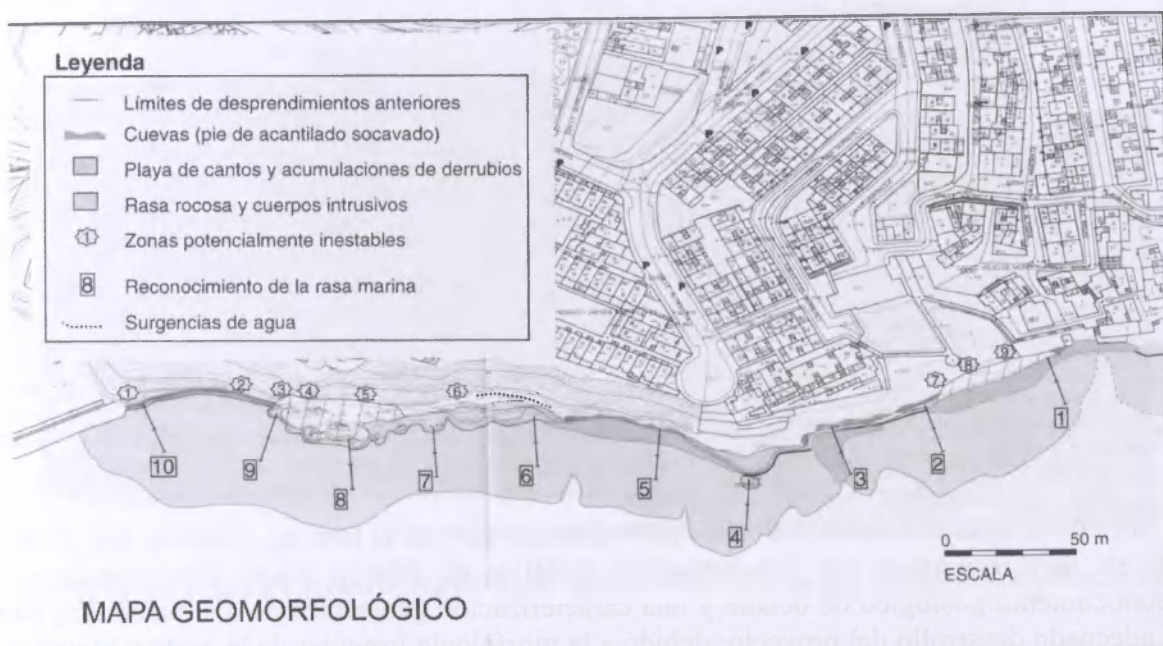
Figura 7. Mapa geomorfológico del acantilado y plataforma mareal de Morro Jable.

Al reconocimiento geológico de los materiales se añadió un mapa geomorfológico de la zona, que resultó de gran utilidad para delimitar las soluciones constructivas adoptadas en el proyecto (Figura 7).
